# Rapportino di intervento

Motivo dell'intervento: entretien annuel chaudière gaz et défaut de pression circuit primaire · S003 · note-technicien.txt

Sede: Résidence Les Tilleuls, bâtiment B, 12 rue des Tilleuls, 69003 Lyon · S003 · note-technicien.txt

Data: 31/07/2026 · S003 · note-technicien.txt

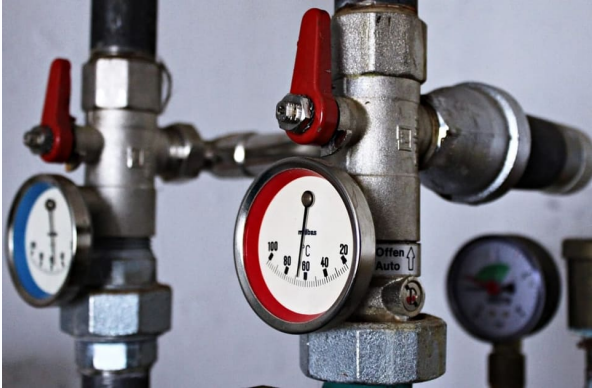
Gruppo idraulico con tubazioni metalliche, valvole a leva rossa e quadranti di misurazione della temperatura recanti scala in "°C" e indicazione "Offen" / "Auto" sul corpo valvola. · da una foto · S001 · 04-manometre-circuit.jpg

Nessun documento scritto allegato per la chiusura del lavoro; visibile installazione idraulica con termometri e valvola con marcatura "Offen" / "Auto". · S001 · 04-manometre-circuit.jpg
