# Rapport d'intervention

Objet de l'intervention: rénovation de la salle de bains après fuite sur l'alimentation sous le meuble vasque · S003 · site-notes.txt

Site: 31 rue Sebastien Gryphe, appartement 4, 69007 Lyon · S003 · site-notes.txt

Date: 2026-08-03 · S003 · site-notes.txt

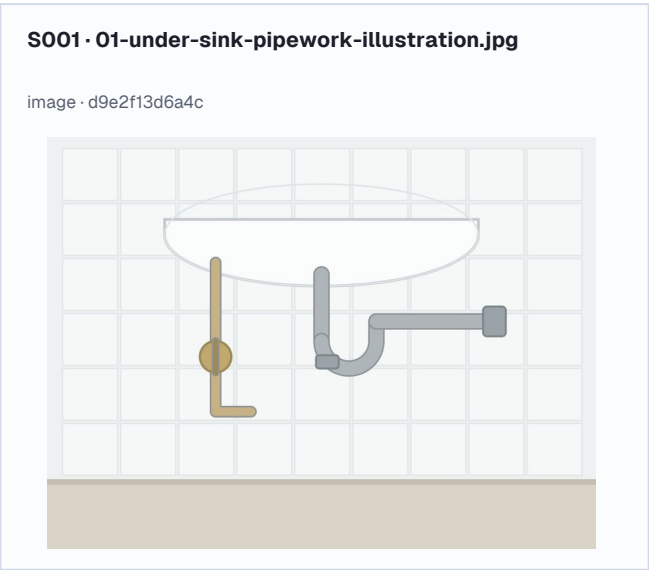
Schéma technique montrant la disposition sous un lavabo avec un siphon d'évacuation gris raccordé à la sortie murale et une conduite d'alimentation avec vanne d'arrêt. · d'après un dessin, pas une photo · S001 ·

Il s'agit d'une illustration schématique montrant la tuyauterie sous lavabo et non d'une photographie de chantier réel. · d'après un dessin, pas une photo · S001 · 01-under-sink-pipework-illustration.jpg
