# Fotoğraflı İş Raporu

İşin amacı: lavabo altındaki tesisat sızıntısı sonrası banyo yenileme · S003 · site-notes.txt

Yer: Feneryolu Mah., Şair Nefi Sok. 12, Daire 5, Kadıköy, İstanbul · S003 · site-notes.txt

Tarih: 2026-08-03 · S003 · site-notes.txt

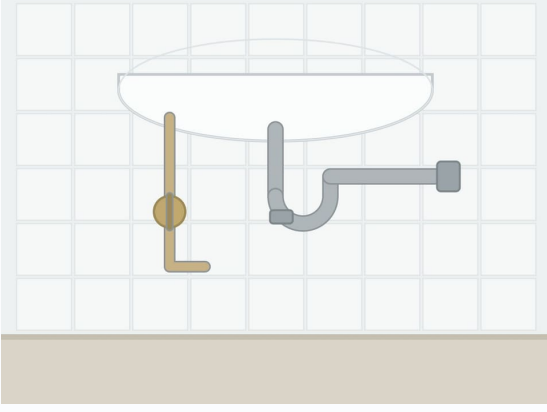
**S001 · 01-under-sink-pipework-illustration.jpg**

Fayans kaplı arka plan üzerinde bir lavabo haznesi, vana bağlantılı dikey boru hattı ve sifonlu gri gider borusu tesisatı şematik olarak gösterilmektedir. · çizimden, fotoğraftan değil · S001 · 01-under-sink-pipework-illustration.jpg

Gerçek saha fotoğrafı veya tamamlanmış montaj görseli mevcut değildir; yalnızca lavabo altı boru tesisatını gösteren bir şema yer almaktadır. · çizimden, fotoğraftan değil · S001 · 01-under-sink-pipework-illustration.jpg
