# Documentación de obra

Preparado el 5 sept 2026 · 5/5 fuentes incluidas

En el documento Arbeitsauftrag Nr. AA-2026-0417 para la obra «Wohnanlage Kastanienhof, Kastanienallee 22–26, 63450 Hanau» se registran los estados de ejecución: la posición 1 «Gerüststellung Nordfassade, Arbeits- und Schutzgerüst» (310,00 m²), la posición 2 «Bewehrung Bodenplatte Bauteil B einbauen» (1.240 kg), la posición 3 «Mauerwerk Erdgeschoss, KS-Plansteine 17,5 cm» (86,00 m²), la posición 4 «Elektro-Leerrohre in Bodenplatte verlegen» (180,00 m) y la posición 6 «Innenausbau Musterwohnung, Endreinigung» (1 psch) figuran como «erledigt». Por su parte, la posición 5 «WDVS-Dämmung Nordfassade, 140 mm Mineralwolle» (310,00 m²) figura como «teilweise» con la indicación «Dämmung nur bis Achse C ausgeführt, Restfläche ab Achse C bei Gerüstumbau», y la posición 7 «Fensterelemente EG einbauen (Lieferverzug)» (12 Stk) consta como «offen».

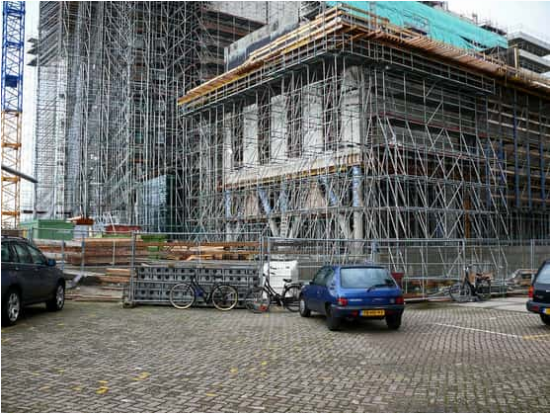
**1. S001 · 01-geruest-nordfassade.jpg · Fase de trabajo: Montaje de andamios y obra estructural**

Se observa la instalación extensa de andamios tubulares en la fachada de la estructura del edificio, junto con barandillas perimetrales de seguridad en la planta superior y vallas de protección de obra en la planta baja delimitando la zona de aparcamiento.

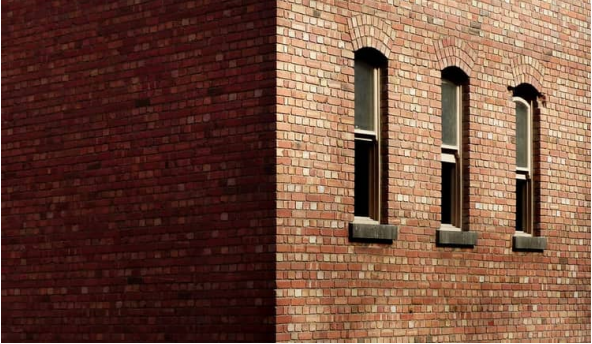
**1. S002 · 03-mauerwerk-erdgeschoss.jpg · Fase de trabajo: Albañilería y carpintería exterior**

Fachada exterior de ladrillo visto con esquina estructurada y tres ventanas estrechas con arco rebajado superior, carpintería instalada y vierteaguas oscuros integrados.

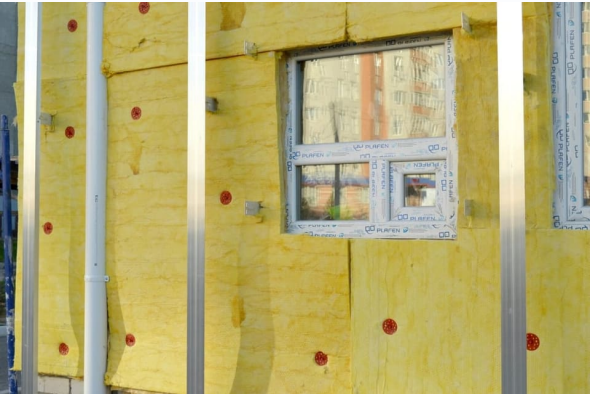
## 2. S003 · 06-daemmung-fassade.jpg · Fase de trabajo: Aislamiento térmico exterior de fachada (SATE / fachada ventilada)

Se observa la instalación de paneles de aislamiento de lana mineral amarilla fijados mecánicamente con tacos de plato circulares de color rojo a la fachada. Están montados los perfiles verticales metálicos de la subestructura y una ventana con marcos blancos protegidos por film de la marca PLAFEN. Junto a la fachada desciende una bajante o conducto vertical de color blanco.
