# Giornale di cantiere

Preparato il 5 set 2026 · 5/5 fonti incluse

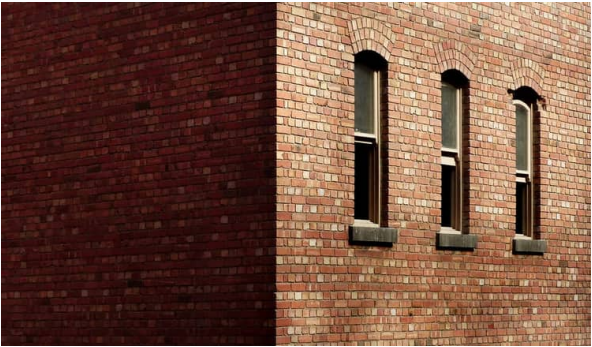
**1. S002 · 03-mauerwerk-erdgeschoss.jpg · Fase di lavoro: Mauerwerk / Fassadenbau**

La documentazione fotografica mostra una porzione di facciata angolare in mattoni a vista (Mauerwerk) con giunti di malta completati e tre aperture finestrate ad arco ribassato provviste di infissi e davanzali.
